## Telegrafia A-Dur

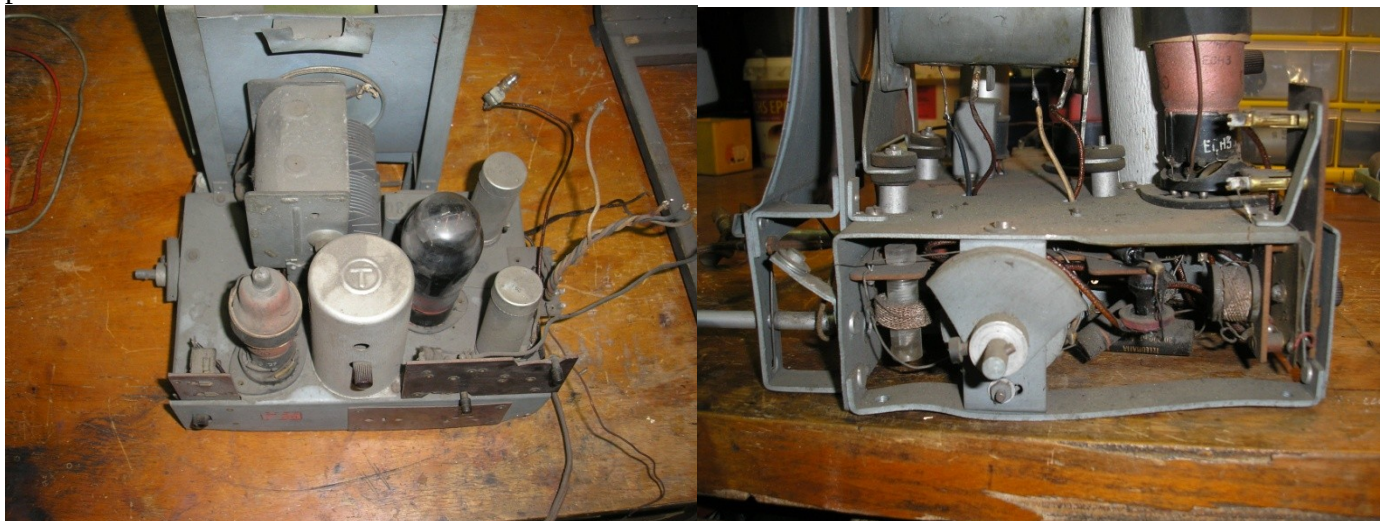
Prijímač som dostal od kolegu. Jedná sa o 4 obvodový superhet v drevenej skrinke s budeným reproduktorom. Vlnové rozsahy : DV, SV, KV. Podľa informácie je po zásahu bleskom. Šasi je značne pokrivené, chýbajú ovládacie prvky, sieťový transformátor. ECH11 je nahradená, látka sa pri dotyku rozpadá, pri reproduktore je nevhodne lepená nejakým lepm, ktorý sa nedá očistiť. Po demontáži prvkov sme pristúpili k rovnaniu a oprave šasi. Našťastie nebolo nič zlomené, dokonca aj stupnica prežila bez poškodenia.

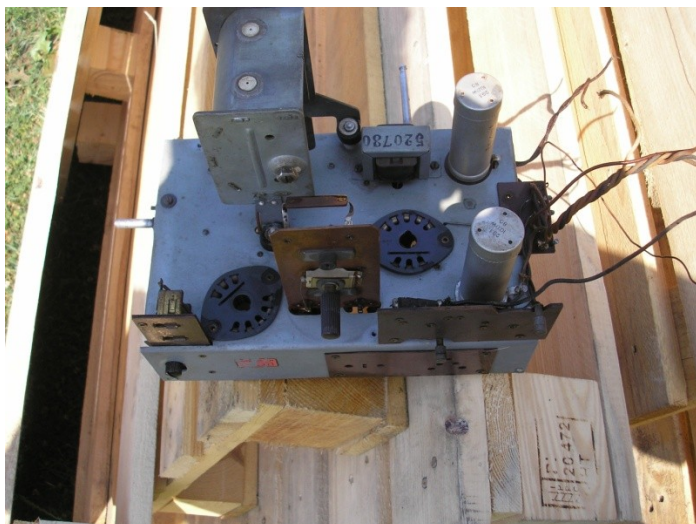
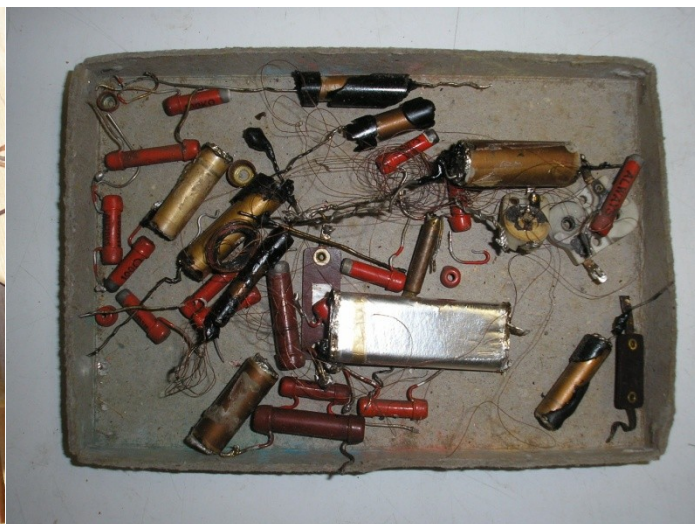
Po umytí a dôkladnom vysušení sa pristúpilo k meraniu. Kondenzátory na vstupe majú plný skrat, tlmivka je uškvarená, ostatné ladené cievky slabo poškodené. Pod lupou sa podarilo nájsť konce a cievky opraviť. Všetky odpory je nutné vymeniť – popraskané „čapíčky“ – rozpadajú sa.

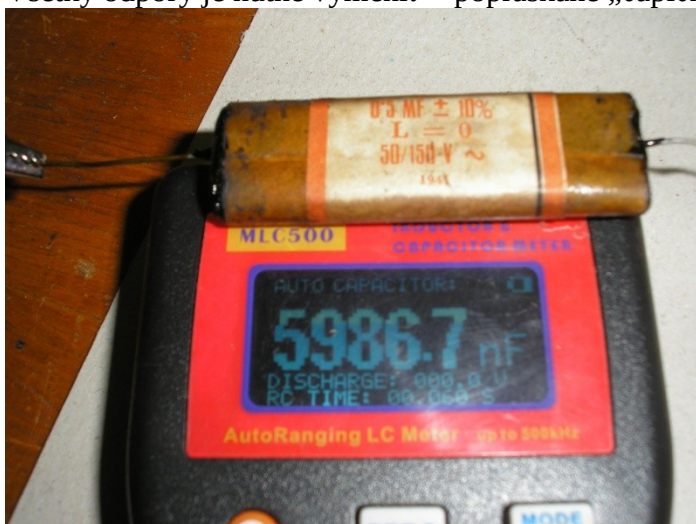
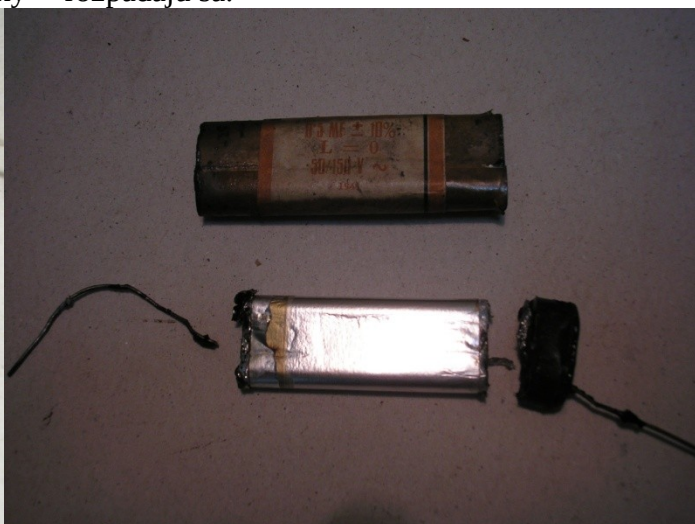
Asfaltové kondenzátory sú väčšinou bez hodnoty, alebo majú skrat. Do pôvodných obalov sme vložili nové. Kontrolu zistené chýbajúce cievky KV - demontované asi počas vojny. Cievky doplnené, chybné súčiastky vymenené. Po slabom zohriati sa podarilo rozobrať aj ploché kondenzátory M5.

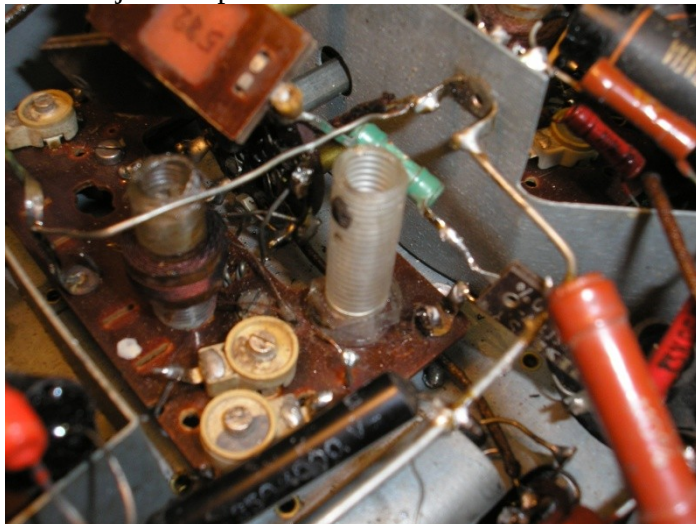
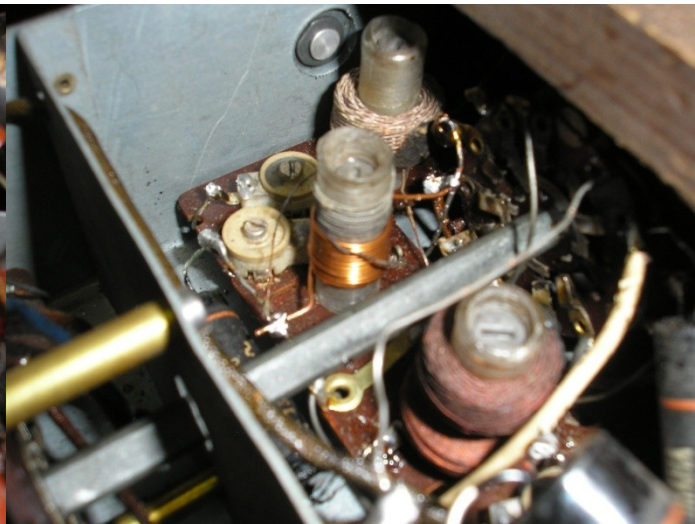
Pri ožiovovaní sa zistilo, že oscilátor a vstupné ladené obvody nefungujú, respektíve sú mimo vlnových rozsahov. Cievky reagovali, trimre vôbec. Závadu spôsobovali kapacitné trimre – nakoľko ich vodivú vrstvu tvoril iba čierny prach, ktorý sa dal ľahko utrieť. Ich hodnota na prístroji bola 0 – 1,5 pF. Nikde som nenašiel údaj o ich hodnote. Pôvodne sme odnitovali a nahradili opäť keramickými iného výrobcu – originály sa nepodarilo zohnať. Na obrázku vidno prázdnu kostričku KV cievky v oscilátore, na druhom obrázku je už doplnená cievka ladeného obvodu.

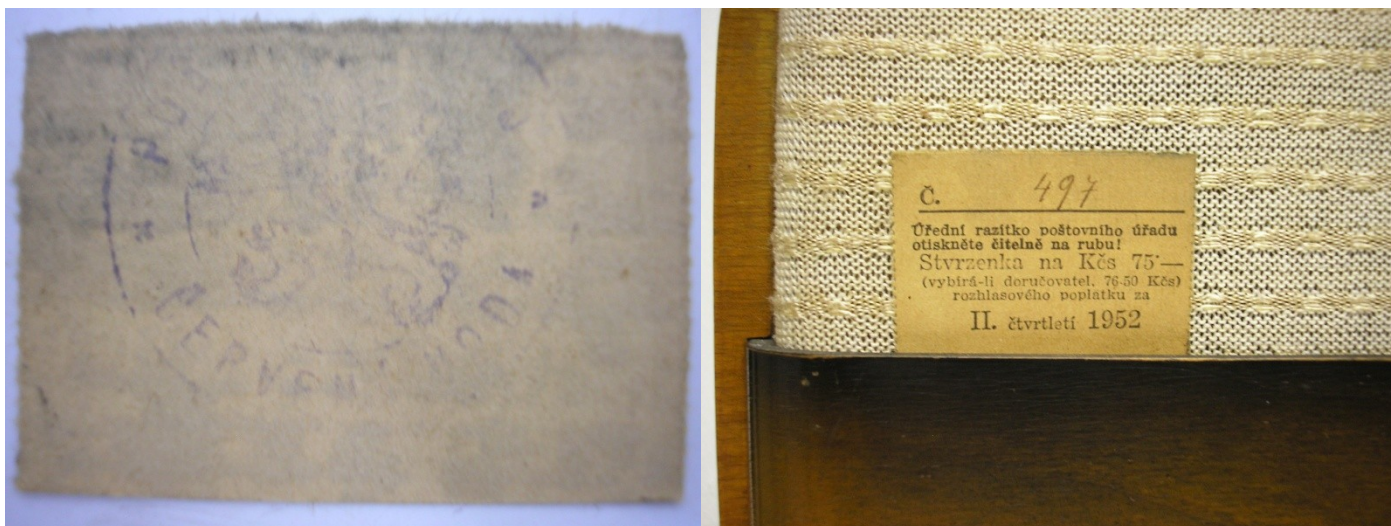
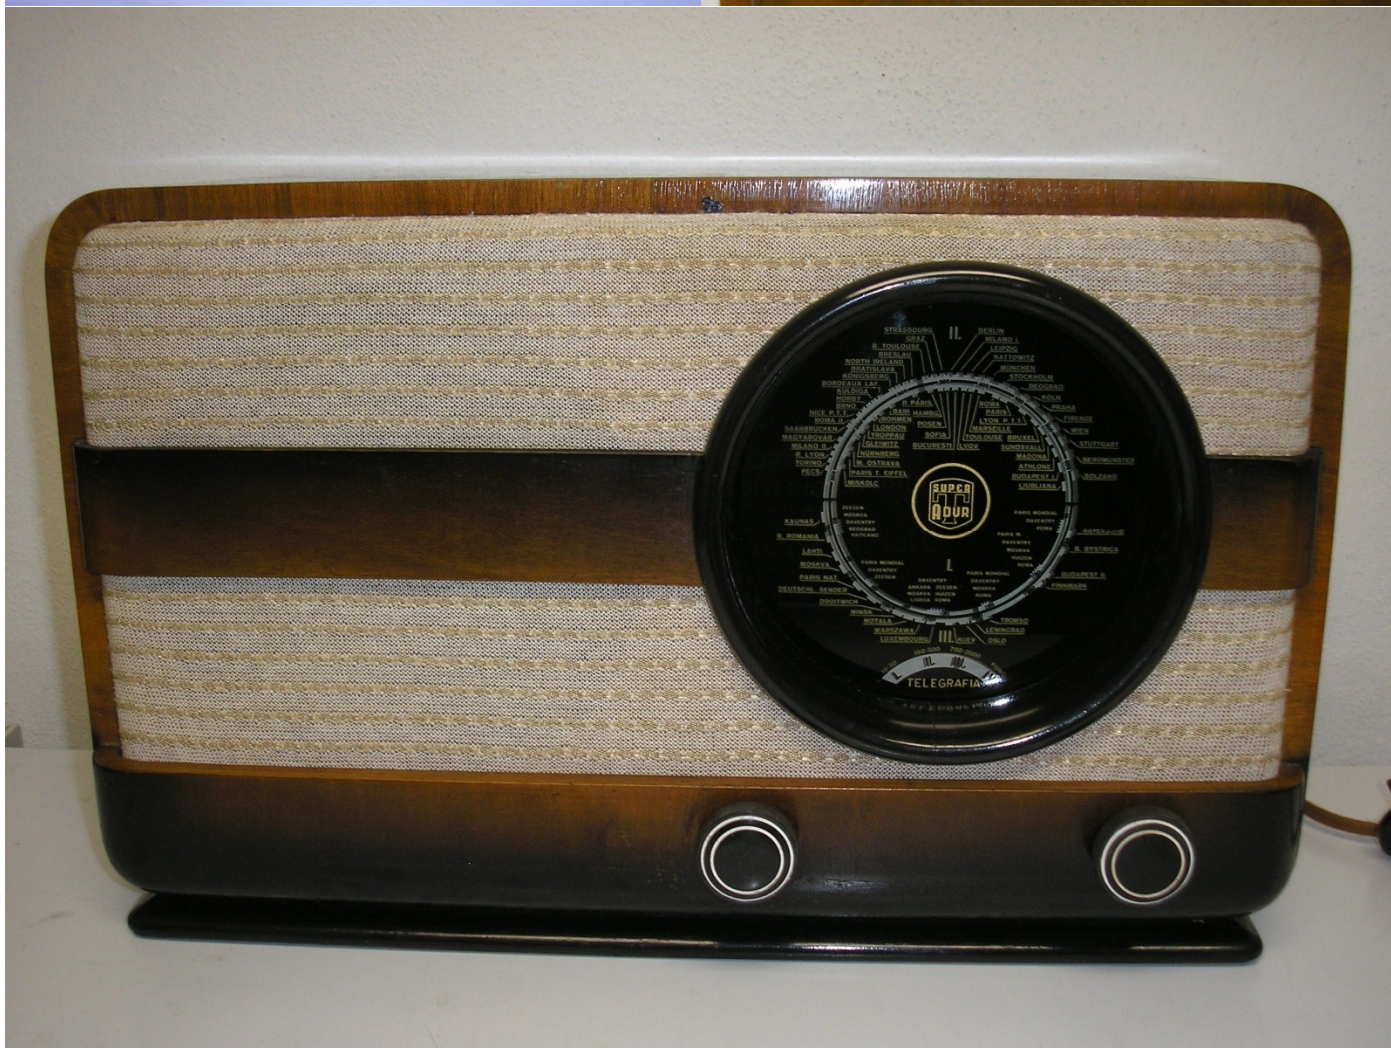
Elektrolyty sú kvapalinové, jeden funkčný – druhý (C32) po prevrátení tečie. Do pôvodného obalu sme vložili nový 33  $\mu$ F /400V. V zdrojovej časti chýbal pod šasi ďalší elektrolyt 50  $\mu$ F ( C34)- doplnili sme z Tesla produkcie, ktorý sme schovali do čiernej bužirky. Sieťový transformátor je neoriginálny. Použili sme zo starej Tesly s vhodnou roztečou otvorov pre uchytenie aby sme do skrinky nevrtali ďalšie otvory. Skrinku sme umyli, opatrne sa ošetrili škrabance ( vlašský orech, voskové pastelky) a preleštili. Zachovalo sa pôvodné lakovanie. Počas opravy skrinky sa našiel za lištou doklad o zaplatení koncesionárskeho poplatku. Na druhej strane je pečiatka poštového úradu z obce Červená voda v Česku v okrese Ústí nad Orlicí v Pardubickom kraji. Za 2 štvrťrok 1952 zaplatili 75 Kčs. Na renováciu prispela aj manželka – obetovala pre nás jedno tričko, ktoré sme použili ako náhradu za poškodenú látku. Na rádiu ešte chýba ovládací gombík prepínania rozsahov na boku.
