## Mikrofona MK 259, MK 259-0

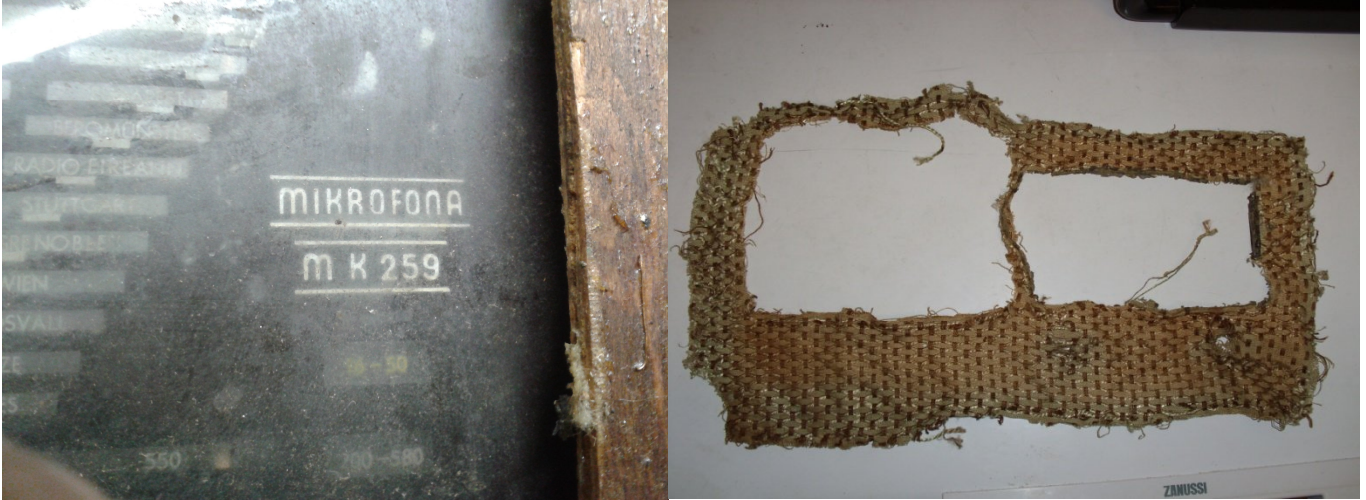
**MK 259** bola objavená pri popolnici. Skrinka celkom dobrá, šasi hrdzavé, chýbali všetky elektrónky, zadná stena, spodný kryt, ovládacie gombíky. Na rádiu bol použitý brokát, ktorý niekto vyrezal pred reproduktorom, stupnica skoro nečitateľná. Na šasi je poškodená nálepka s patentovým číslom 68211.

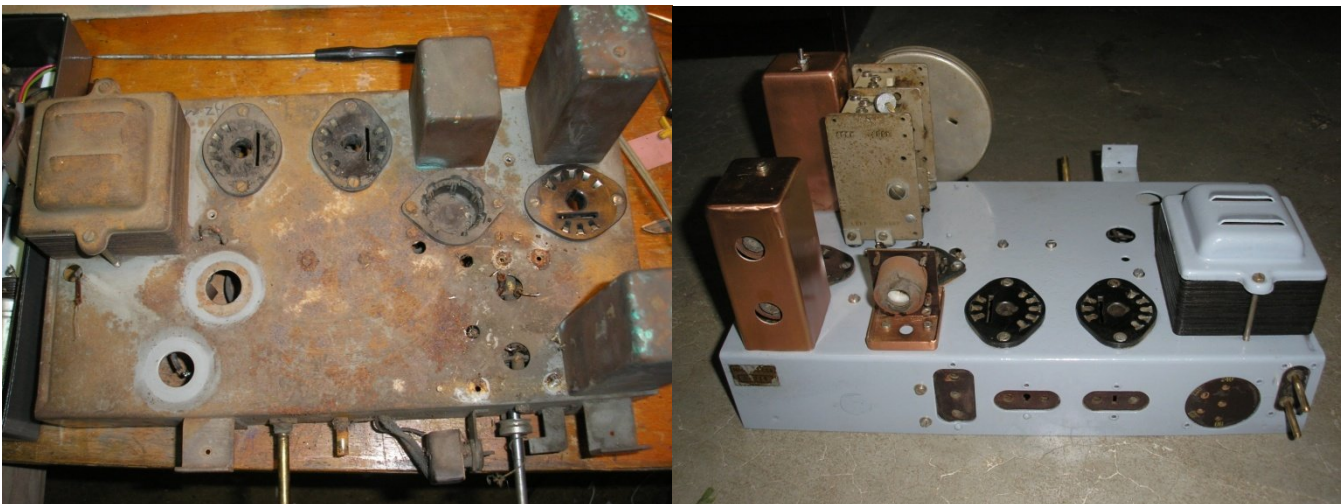
Demontovali sme čo sa dalo a pristúpili k čisteniu.

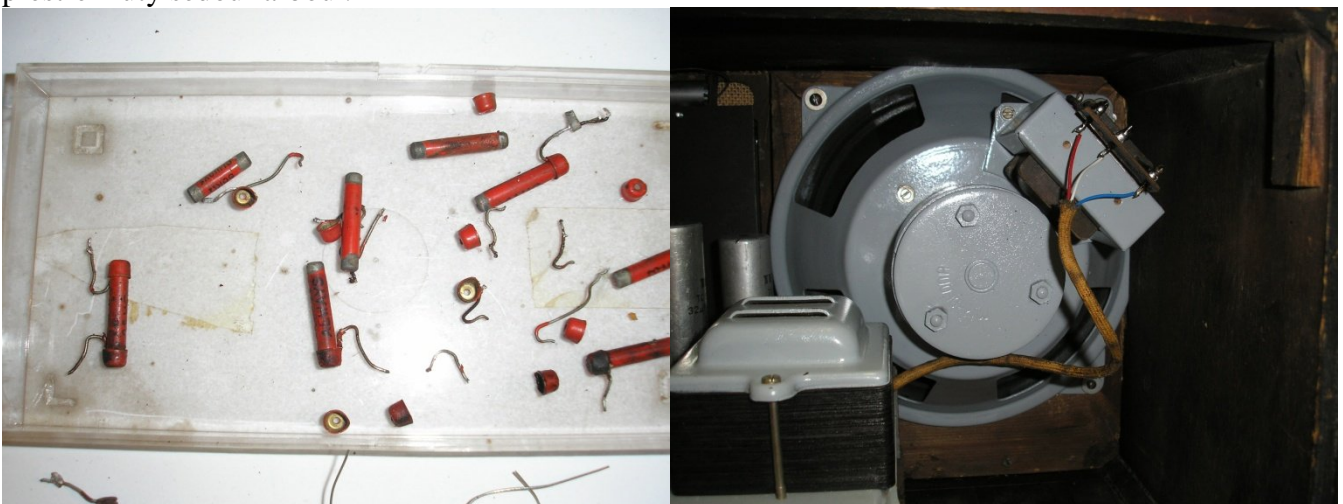
Vo veľa miestach hlboká hrdza do šasi. Prelakovanie svetlo šedou farbou. Pri demontáži MF cievok sa zistilo chýbajúce jadro cievky L13 – 14. Kryty MF, mosadzné komponenty vyčistené silichromom. 90% odporov je rozpadnutých, kondenzátory majú zvod. Reproduktor sa zachoval pôvodný. Očistená hrdza, prestreknutý šedou farbou .

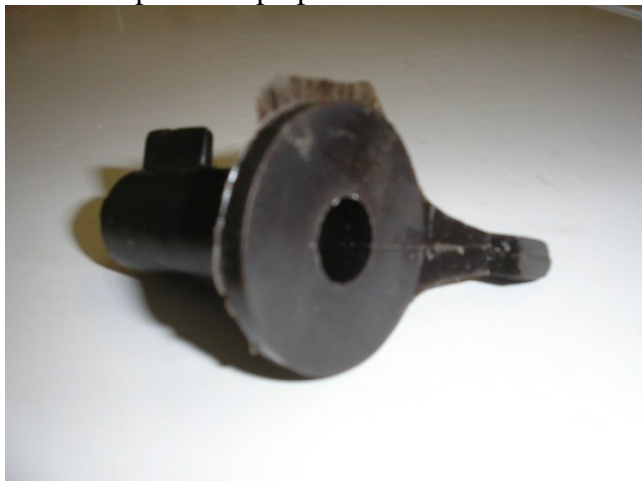
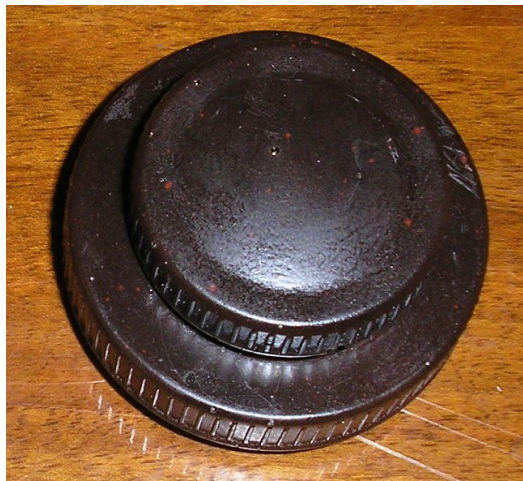
Pri oživovaní zistená ešte spálená cievka L7 ( 10 z) a L3 ( 8 z). Po výmene poškodených súčiastok a zladení rádio krásne hrá na všetkých rozsahoch. Ovládacie gombíky odliate podľa originálu z epoxidu, výzvrou bola ovládacia páčka na prepínač SP.

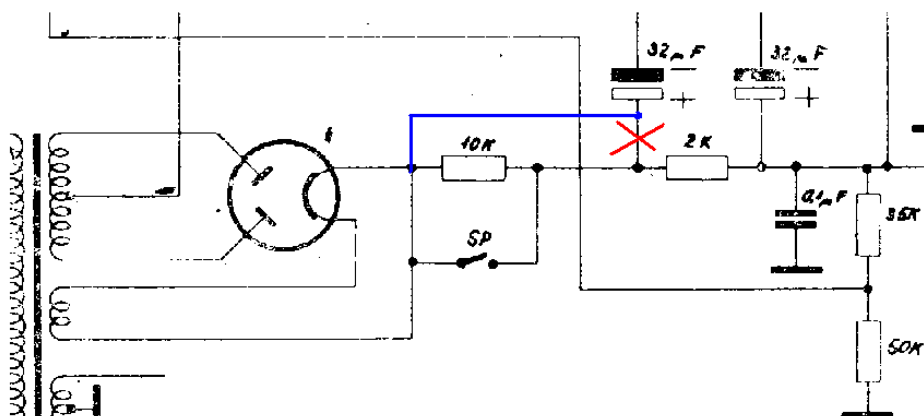
M. Baudyš ma spínač SP kreslený pred elektrolytom. V oboch MK259, MK259-0 je vodič z katódy AZ11 vedený bez prerušenia na prvý filtračný elektrolyt. MK259- odpor 10K je zapojený v sérii medzi kondenzátory, na 10K je SP. MK259-0 odpor 10k je vypustený.

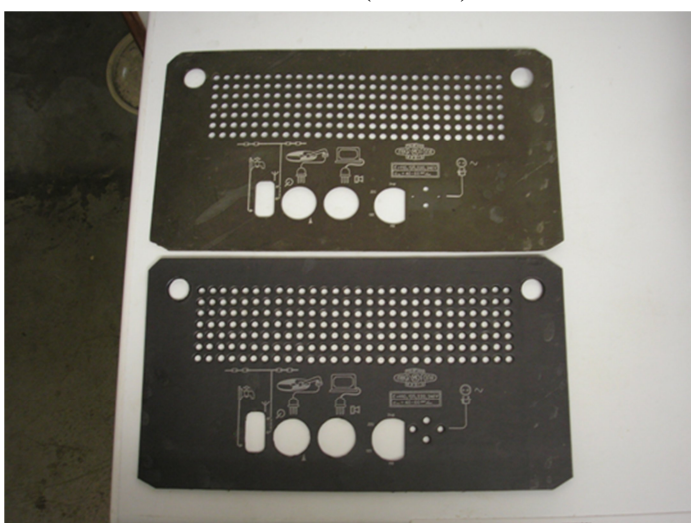
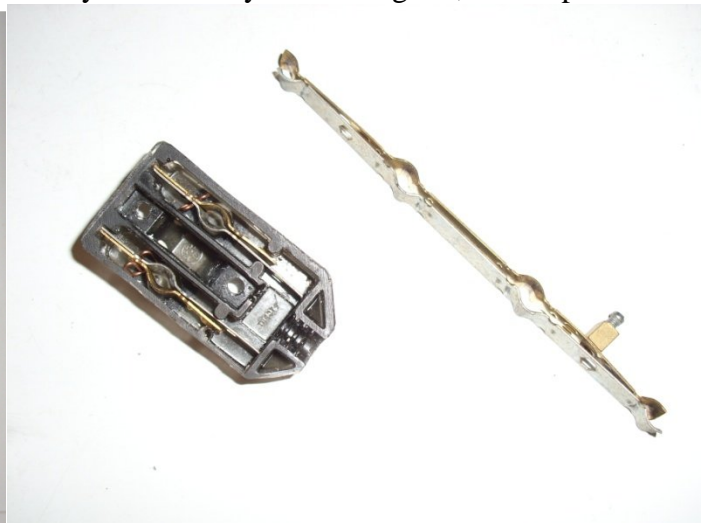
Replika zadnej steny je natlačená na strieborný papier. Ten je nalepený na staré čierne papierové čalúnenie získane na auto vrakovisku (LADA). Potom už len stačilo vysekať otvory – hore originál, dolu replika.

Skrinka sa musela prebrúsiť, dolepenie dyhy, náter fermežou, nástrek čiernych okrajov, rámpka stupnice, lak. Pôvodný brokát veľmi poškodený. Na dobových foto sme nenašli prevedenie s brokátom. Nahradili sme ho novou jutou.

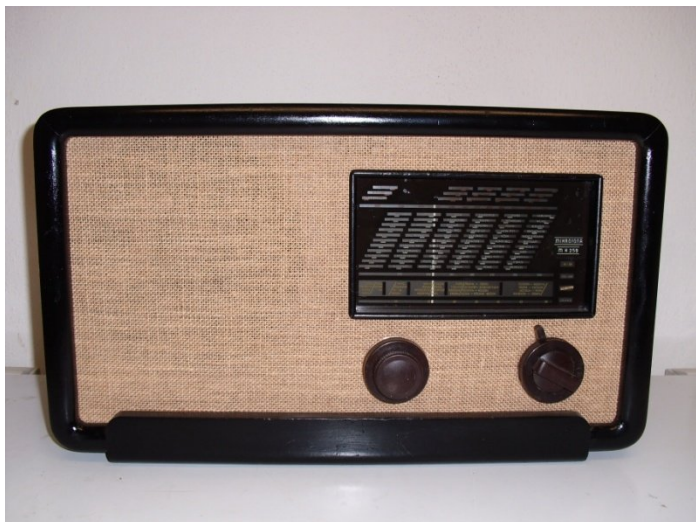
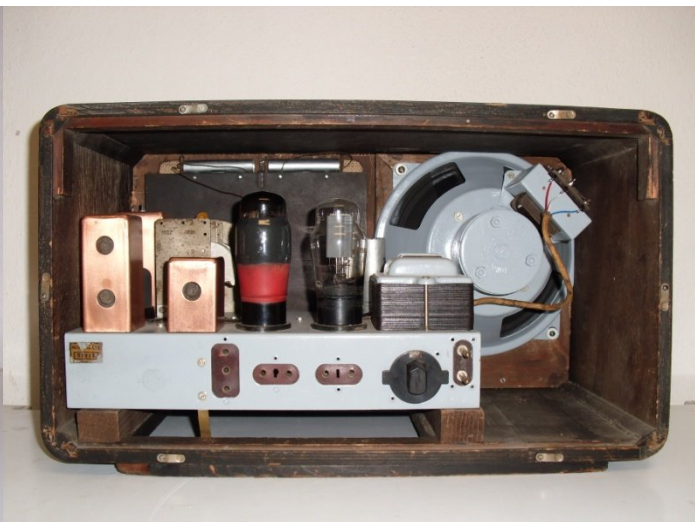
Súčasťou zadného panelu je prípojka napájania, ktorú sme odliali podľa vzoru z epoxidu. Na kontakty sa použila stará predlžovačka.

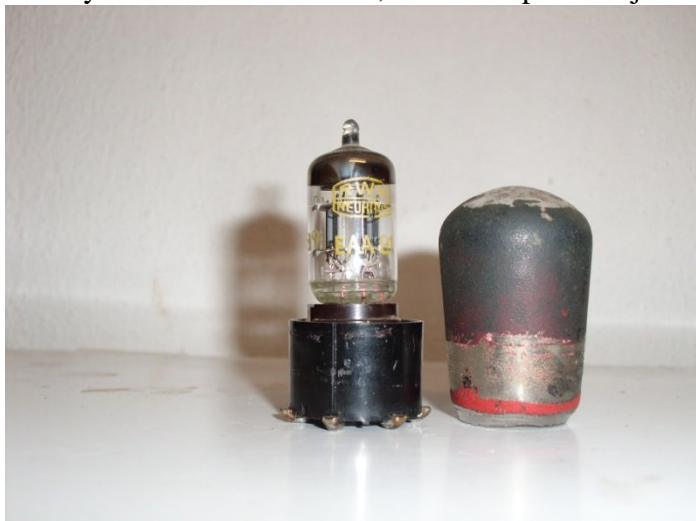
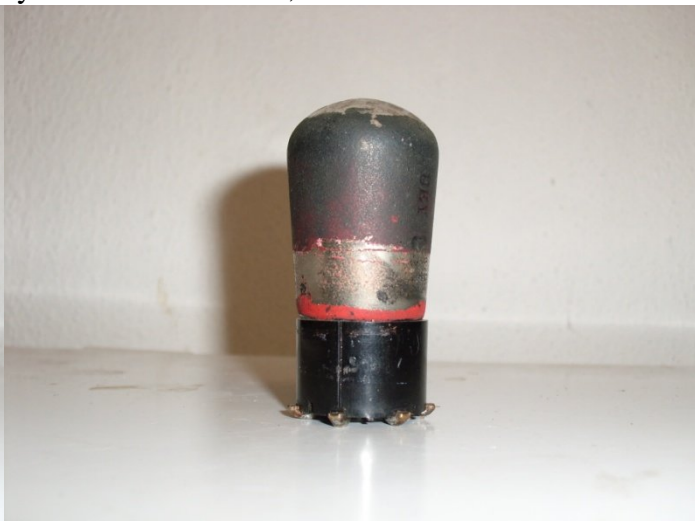
Zásoby elektronik sa minuli, EB4 – do pôvodnej banky sa zmestila EAA91,

ECL11 > ECL86 ([tu](#))

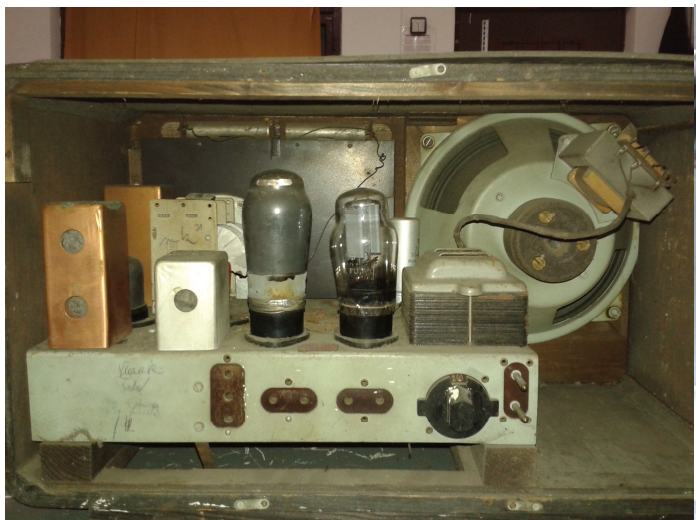
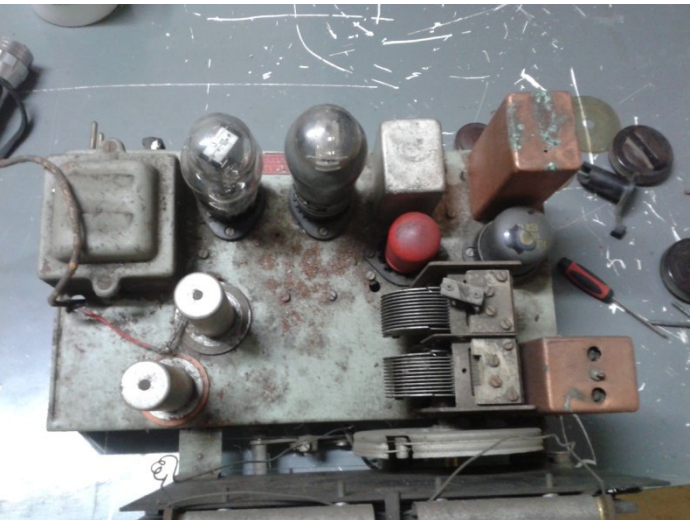
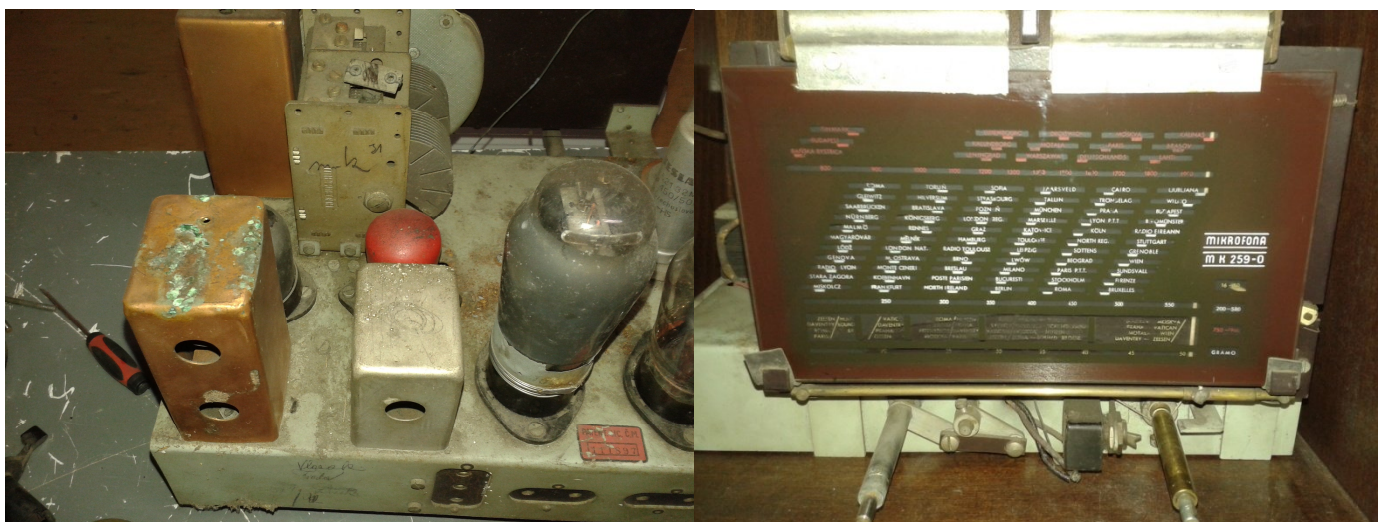
**MK 259-0** Tu som si doniesol zo zberu nebezpečného odpadu. Rádio skoro kompletne, zlomená páčka spínača SP, chýba spodný kryt. V spodnej časti stupnice opadané písmenka. Reprodukter bez označenia výrobcu, výstupný transformátor Mikrofona. Svitkové kondenzátory Tesla, sľudové kondenzátory a odpory Always.

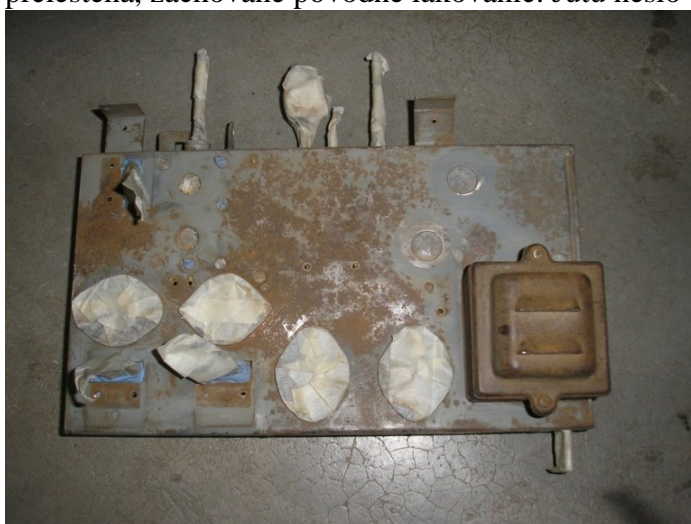
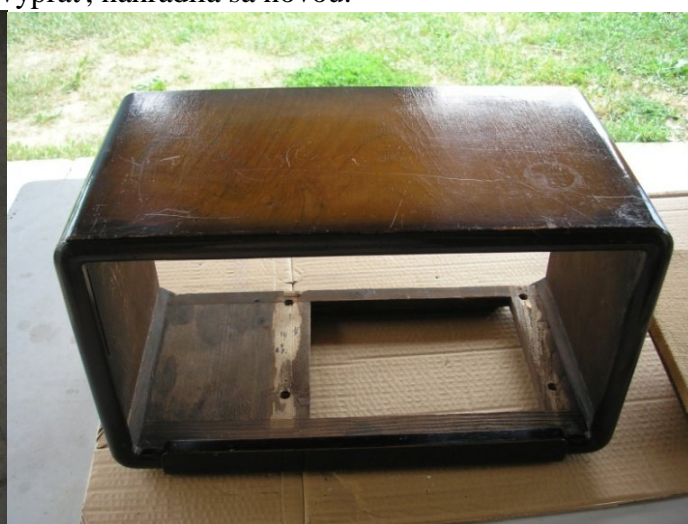
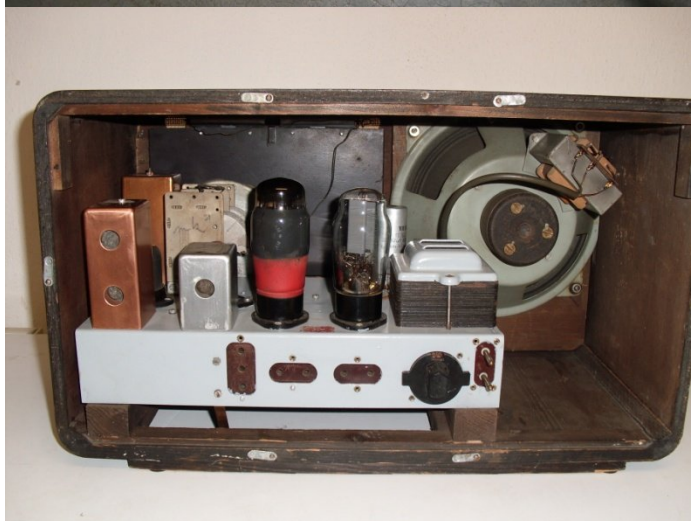
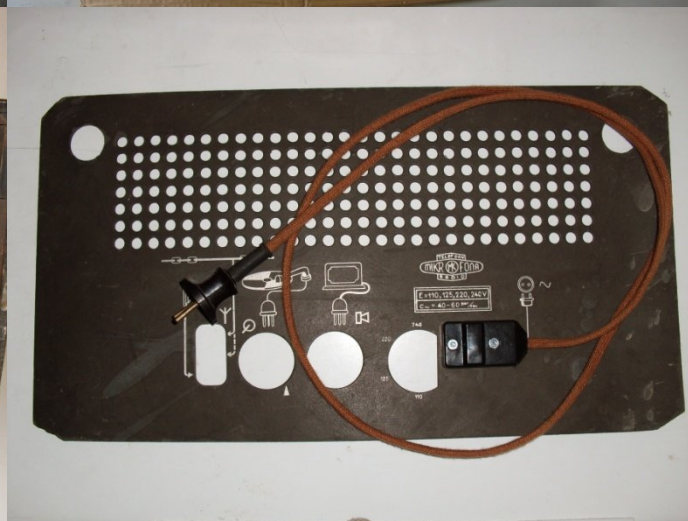
Postup ako v prípade MK259. Elektrické zapojenie je identické. Rozdiel je iba v použitom materiáli: AL kryt na MF, hrubé sklo na stupnici – 5 mm. Na šasi je červená nálepka s patentovým číslom 111897. Poumývanie, odstránenie hrdze, nástrek svetlo šedou farbou. Prevložkovanie svitkových kondenzátorov, väčšina mala zvod. Elektrónky všetky funkčné, elektrolyty vyschnuté. Skrinka mierne poškrabaná, preleštená, zachované pôvodné lakovanie. Jutu nešlo vyprať, nahradila sa novou.
