## Microphona MK204

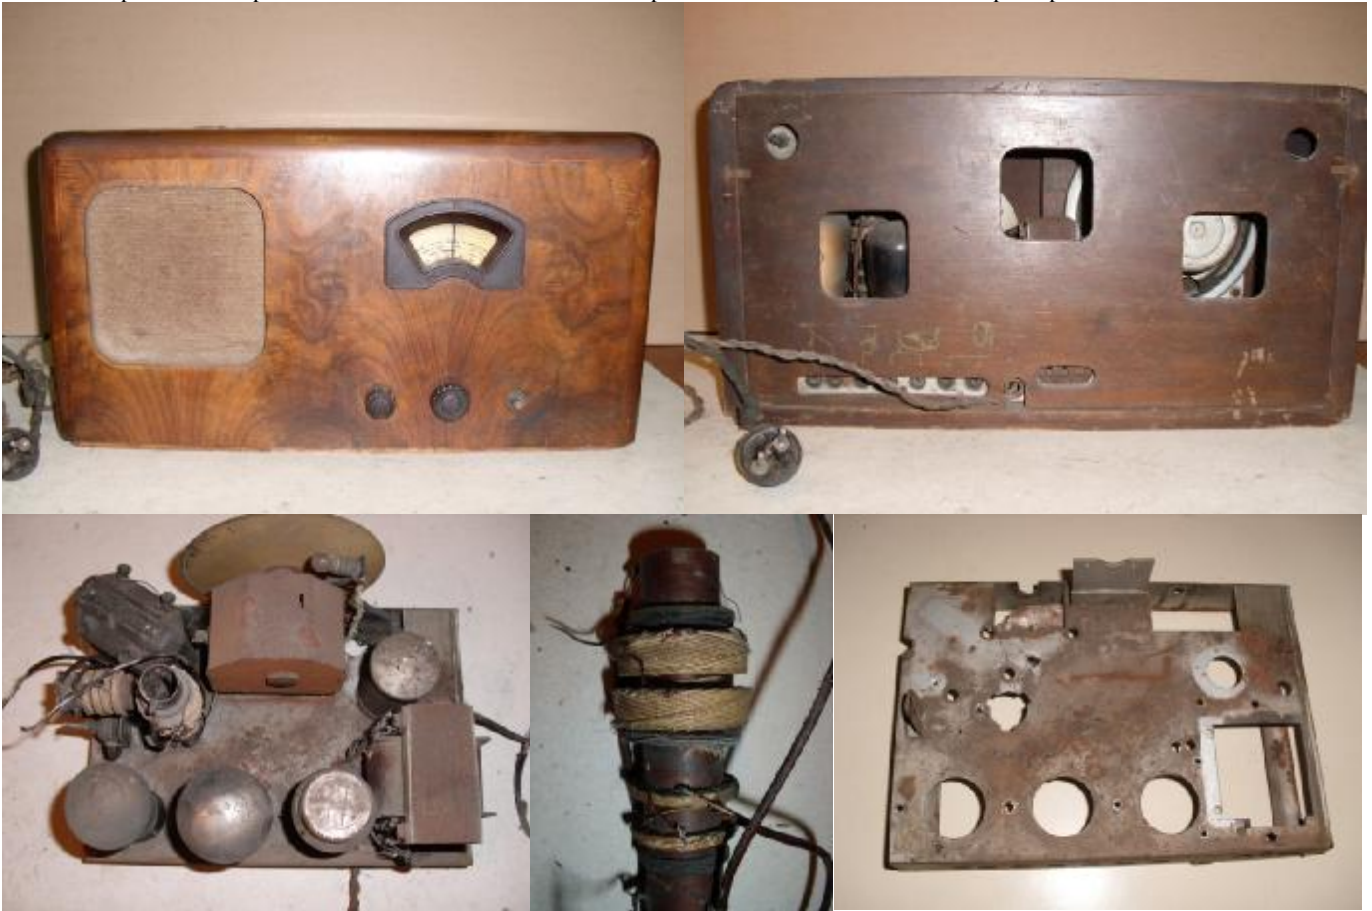
Priamo zosilňujúci jedno obvodový prijímač na striedavý prúd, celuloidová stupnica so stanicami, dynamicky budený reproduktor, DV, SV. Nálezový stav: Skrinka mierne poškodená, na vrchu malá bublina. Chýbajú ovládacie gombíky, rámik okolo reproduktora, na stupnici vyblednutá červená farba. Rádio napadnuté kutilom a šedým opravárom ( myš). Šasi hrdzavé, neoriginálne súčiastky. Pôvodný prepínač odstránený, šasi vyrezané a ohnuté, nahradený prepínačom PALABA. Neoriginálny sieťový a nízkofrekvenčný transformátor, cievka odlaďovača chýba – náhrada namontovaná na vrchu šasi a ďalšia v rohu skrinky aj s ďalším kondenzátorom ( vidno vľavo hore na obr.2.). Cievková súprava značne poškodená od hlodavcov. Šasi už bolo opravované farbou – odstránená nálepka s pat. číslom.

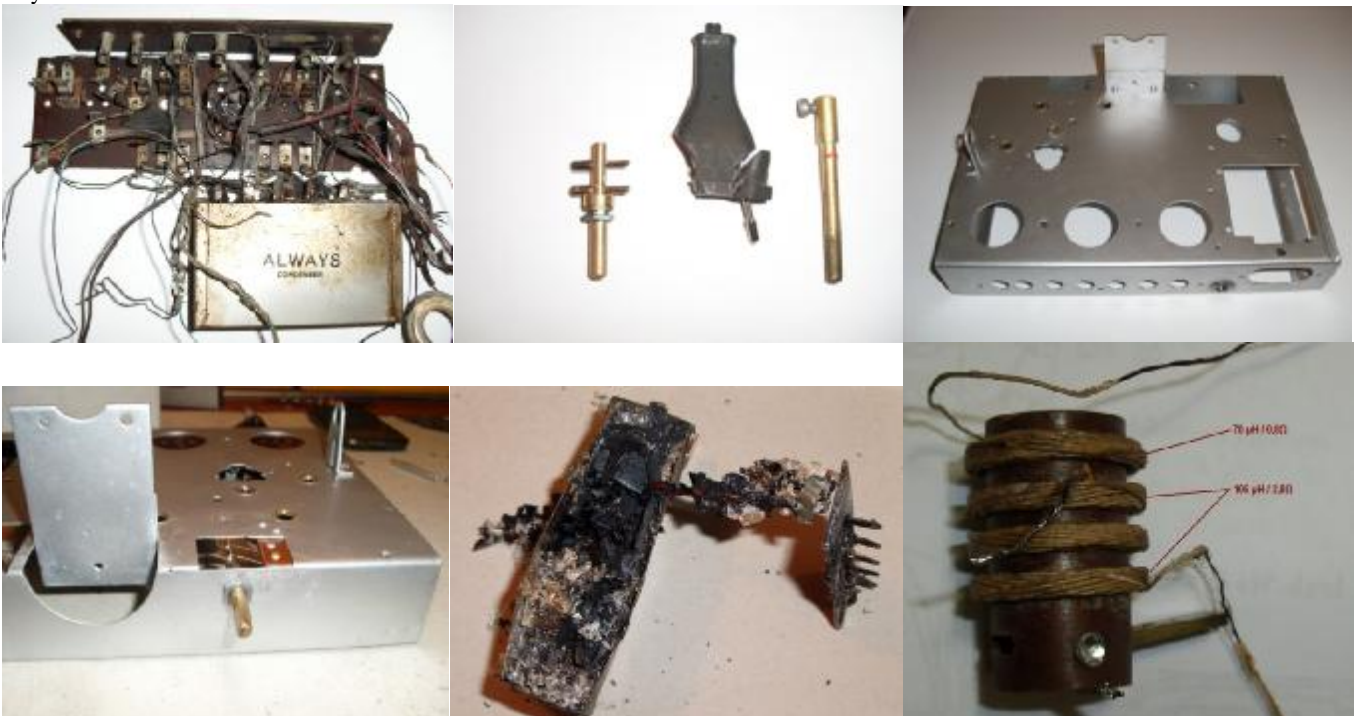
Prípravené šasi z replikou prepínača

Rádio sme komplet rozobrali, šasi vyrovnali, prebytočné otvory sa zacínovali. Prelakované striebornou farbou. Na výrobu repliky prepínača sme použili časť malého potenciometra, plochú zástrčku a mosadzný kolík z 32A zástrčky na hriadelku. Kontakty sú prispôbené z výkonového relé.

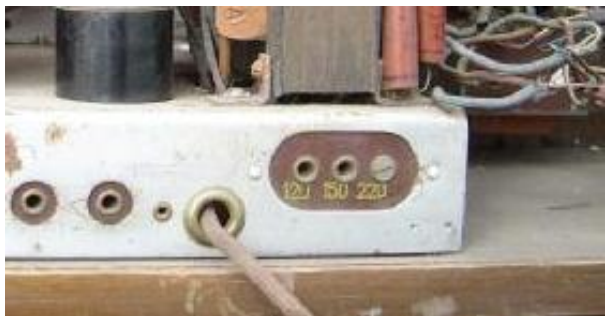
Krabicový kondenzátor

neoriginálna cievka odlaďovača

Elektrolyt bez hodnoty, kondenzátorový blok vybuchnutý. Väčšina pôvodných vodičov má poškodenú izoláciu od hlodavca. Vyčistilo a opravilo sa čo najviac pôvodných súčiastok. Všetky ostatné odpory a kondenzátory sú po rokoch plne funkčné. Postupne sa začali montovať diely. Do pôvodného obalu sme vložili nový elyt, vyčistili sme krabicový kondenzátorový blok a dostal novú náplň. Od kolegu z Moravy ( Karel F) sme zohnali sieťový transformátor a cievku odlaďovača. Ing. Miroslav Beran a viacero návodov a informácií o uvedenom rádiu uvádza napájanie 120,150,220 a 240V. MK203, MK204 majú sieťový volič a trafo len do 220V. Ďalej v návode chýba prepoj z A2 na odlaďovací kondenzátor.

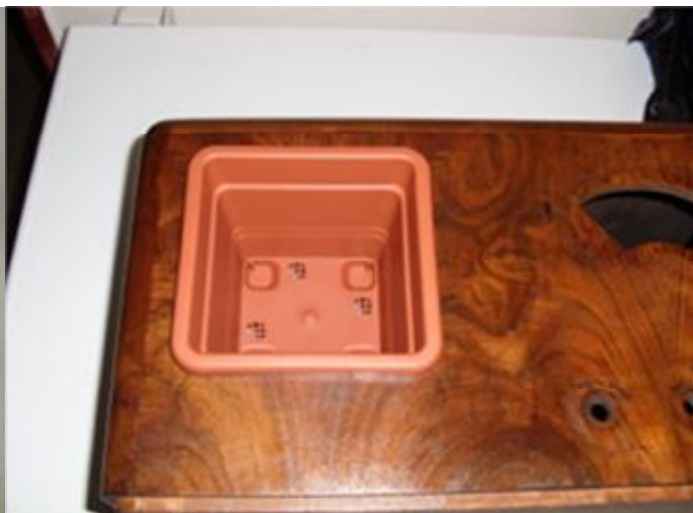
Replika stupnice a m transformátora

Skrinka sa očistila, na vrchu sa prilepila dyha ( bublina), 2 x pretretá ľanovým olejom. Pôvodný lak sa neopravoval. Chýbajúci rámik zatiaľ nahradený hornou časťou kvetináča – streknutý na hnedo – tesne pred zaschnutím trochu poprášene čiernym sprayom. Zadný panel bez poškodenia, očistený, ošetrený olejom. Žltou gélovou tužkou sa zviditeľnilo označenie. Z epoxidu sa odliali chýbajúce ovládacie knoflíčky.
