## Telegrafia A-Dur

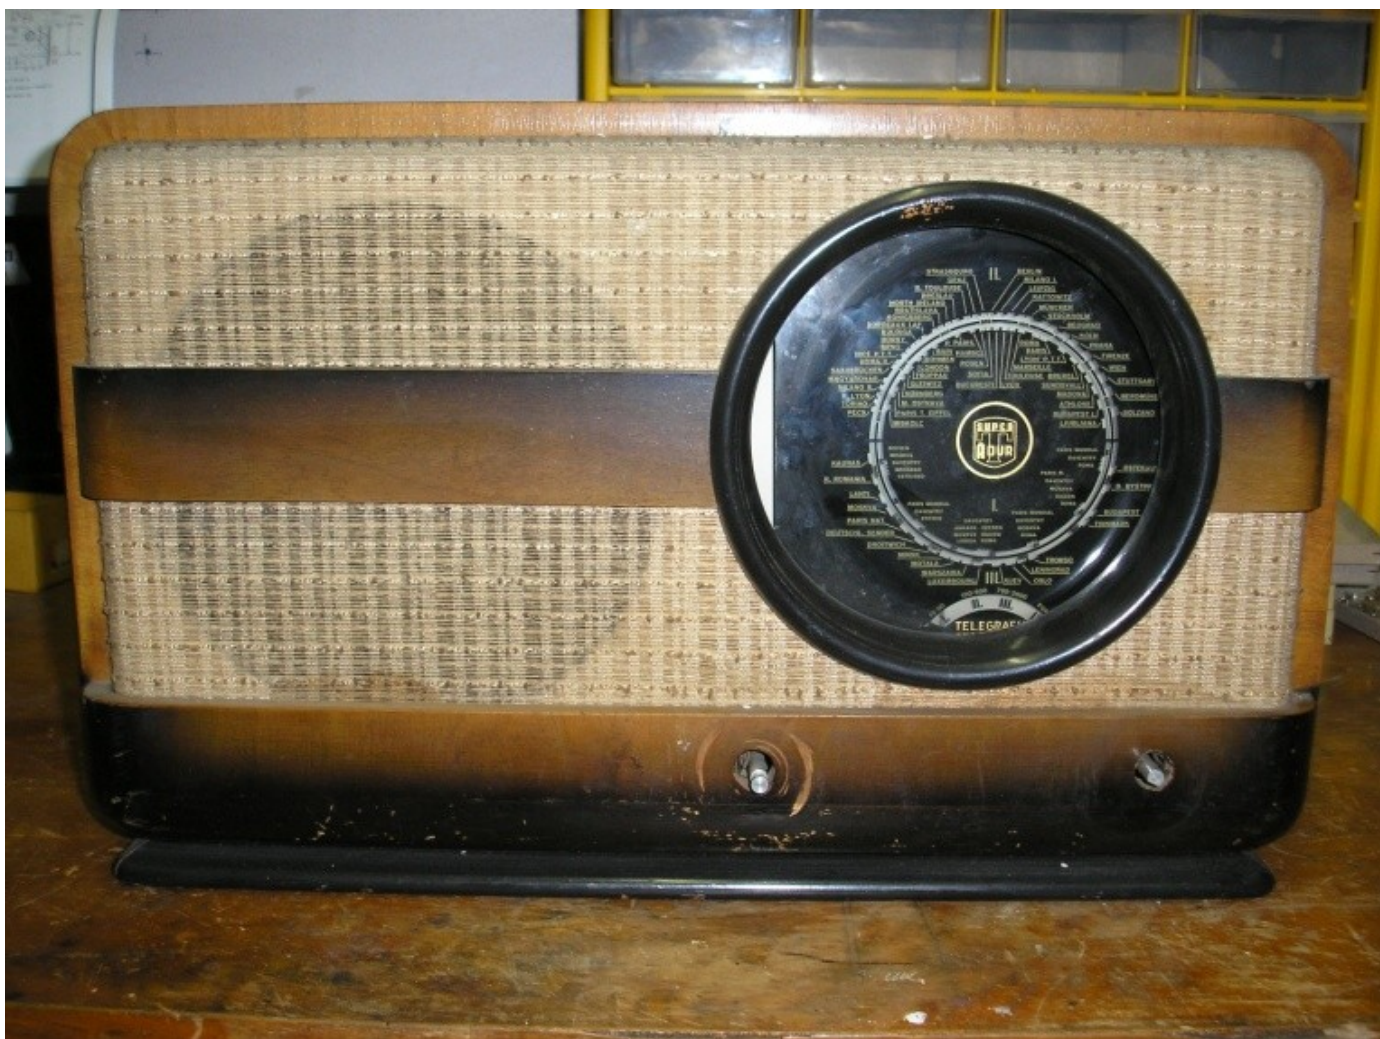
Prijímač som dostal od kolegu. Jedná sa o 4 obvodový superhet v drevenej skrinke s budeným reproduktorom. Vlnové rozsahy : DV, SV, KV. Podľa informácie je po zásahu bleskom. Šasi je značne pokrivené, chýbajú ovládacie prvky, sieťový transformátor. ECH11 je nahradená, látka sa pri dotyku rozpadá, pri reproduktore je nevhodne lepená nejakým lepm, ktorý sa nedá očistiť. Po demontáži prvkov sme pristúpili k rovnaniu a oprave šasi. Našťastie nebolo nič zlomené, dokonca aj stupnica prežila bez poškodenia.

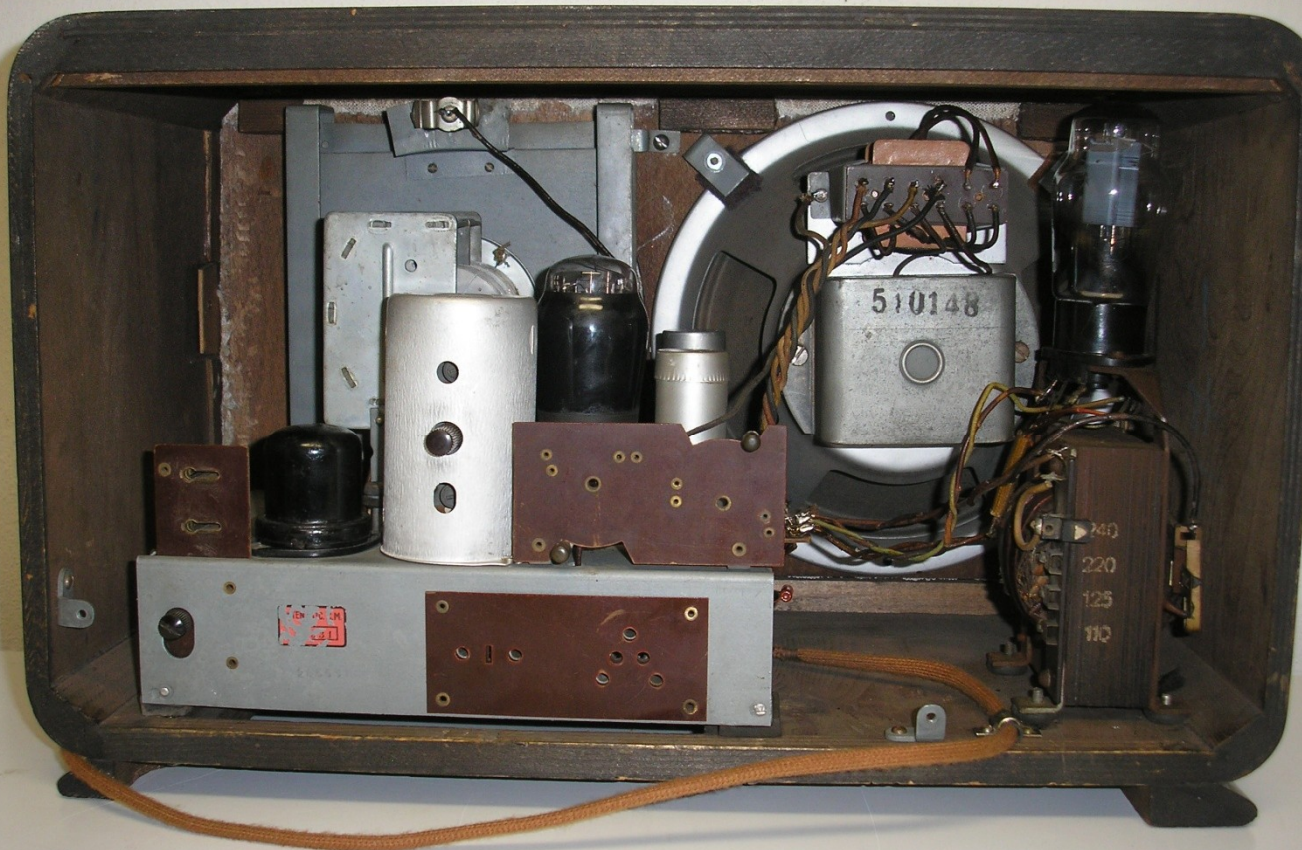
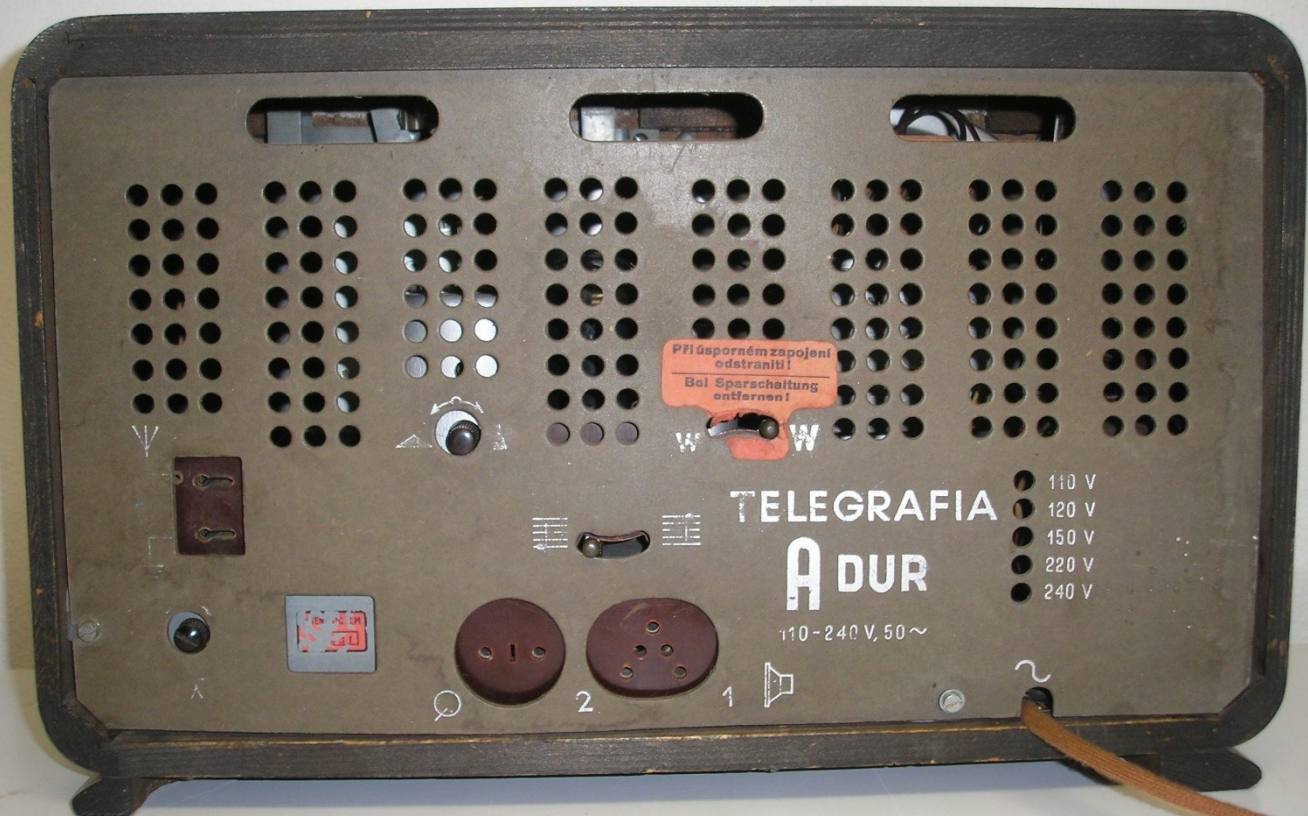
Elektrolyty sú kvapalinové, jeden funkčný – druhý (C32) po prevrátení tečie. Do pôvodného obalu sme vložili nový 33  $\mu$ F /400V. V zdrojovej časti chýbal pod šasi ďalší elektrolyt 50  $\mu$ F ( C34)- doplnili sme z Tesla produkcie, ktorý sme schovali do čiernej bužirky. Sieťový transformátor je neoriginálny. Použili sme zo starej Tesly s vhodnou roztečou otvorov pre uchytenie aby sme do skrinky nevrtali ďalšie otvory. Skrinku sme umyli, opatrne sa ošetrili škrabance ( vlašský orech, voskové pastelky) a preleštili. Zachovalo sa pôvodné lakovanie. Počas opravy skrinky sa našiel za lištou doklad o zaplatení koncesionárskeho poplatku. Na druhej strane je pečiatka poštového úradu z obce Červená voda v Česku v okrese Ústí nad Orlicí v Pardubickom kraji. Za 2 štvrťrok 1952 zaplatili 75 Kčs. Na renováciu prispela aj manželka – obetovala pre nás jedno tričko, ktoré sme použili ako náhradu za poškodenú látku. Na rádiu ešte chýba ovládací gombík prepínania rozsahov na boku.
